RONTREX

Type onderzoek:	Asbestinventarisatie
Adres:	Doctor van Linden Tolstraat 1 en Voordijk 2 Schelluinen
Projectnummer:	2022-1110
Opdrachtgever:	Gemeente Molenlanden
Datum:	20-01-2023
Vervaldatum:	07-11-2025
Versienummer:	2

Titelblad

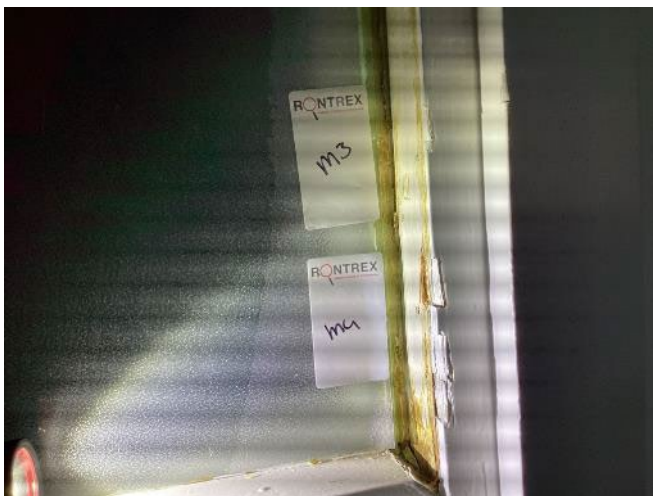
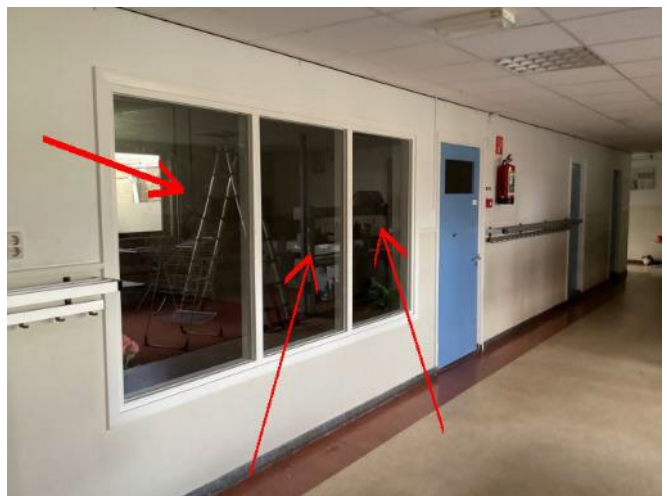
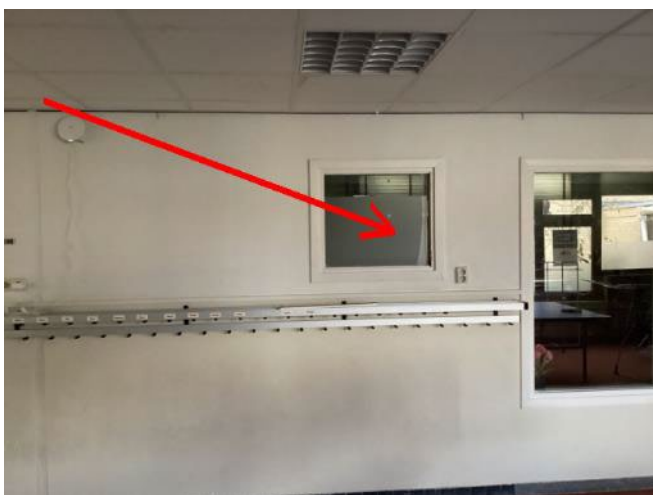
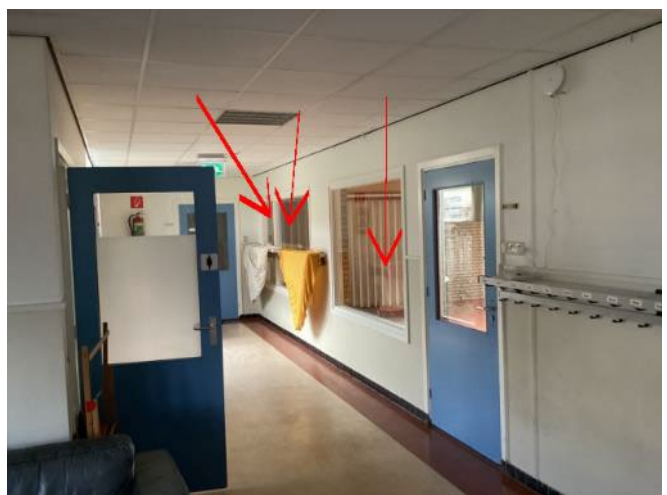
Bronnummer	2
Bron	Beglazingskit
Locatie	Scheidingswand klaslokalen VR0.25 en VR0.26
Monsternummer	M3, M4
Analysecertificaat	A00093913.1
Betreft	Asbesthoudend
Analyseresultaten	2-5% Chrysotiel 2-5% Chrysotiel
Hoeveelheid	45 m ¹
Bevestigingsmethode	Gekit
Binding	Hechtgebonden
Verweerdheid	Niet
Beschadiging	Niet
Risicoklasse	1
Verwijderingsmethode	Binnensanering
Urgentie	Geen direct risico, bron verwijderen voorafgaand aan renovatie en/of sloop.
Omschrijving bron:	Betreft beglazingskit rondom enkele beglazingen van vaste ramen. Betreft de scheidingswand van de lokalen VR0.25 en VR0.26.

Productspecificatie	Beglazingskit
Hechtgebondenheid	Hechtgebonden
Hoeveelheid asbest	45 m ³
Percentage Chrysotiel	2 - 5 %
Percentage Amfibool asbest	< 0.1 % (niet aantoonbaar)
Analysecertificaatnummer	A00093913.1

Bevestiging	Gekit
Binnen / buiten	Binnen
Beschadiging	Niet
Verweerdheid	Niet

Risicoklasse	1
Gebruikte versie classificatiemodel	SMART 2.4 18102022 (ingangdatum 18-10-2022)

Handeling	Verwijderen obv werkmethode uit rapport landelijke afschaling chrysotielhoudende beglazingskit
------------------	--

Chrysotielhoudende beglazingskit (conform besluit cie547 juni 2020)

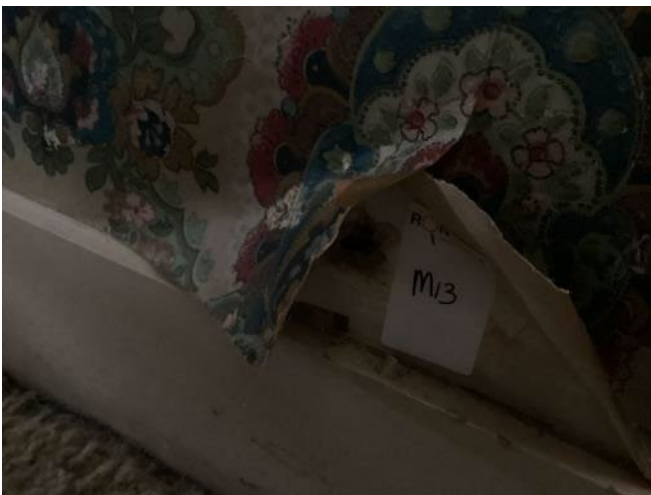
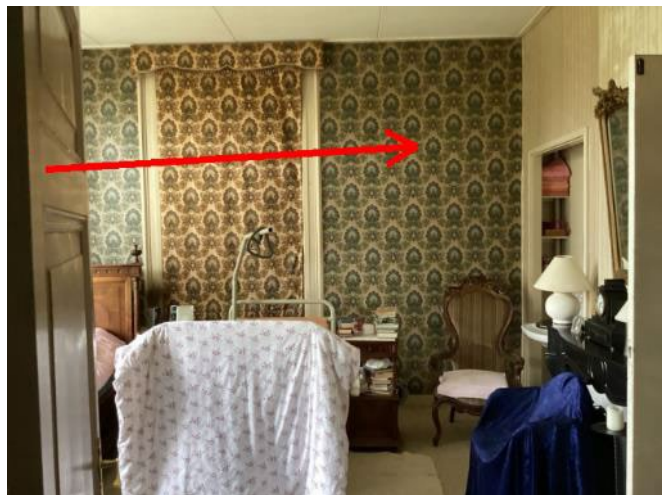
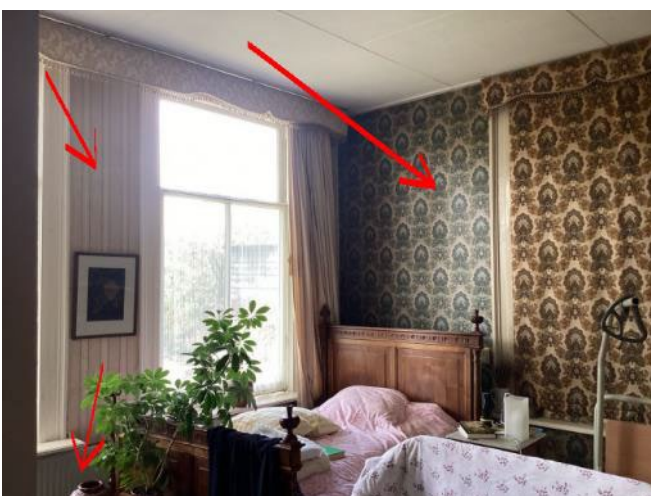
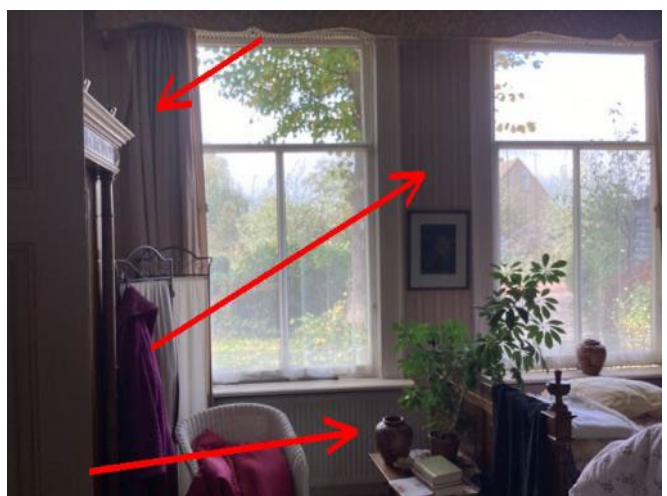
Bronnummer	7
Bron	Plaatmateriaal
Locatie	Slaapkamer 5
Monsternummer	M13
Analysecertificaat	A00093913.1
Betreft	Asbesthoudend
Analyseresultaten	2-5% Chrysotiel
Hoeveelheid	23.5 m ²
Bevestigingsmethode	Gespijkerd
Binding	Hechtgebonden
Verweerdheid	Niet
Beschadiging	Niet
Risicoklasse	2
Verwijderingsmethode	Binnensanering
Urgentie	Geen direct risico, bron verwijderen voorafgaand aan renovatie en/of sloop.
Omschrijving bron:	Betreft plaatmateriaal wat is gebruikt als wandafwerking in een gedeelte van de slaapkamer.

Productspecificatie	Asbestcement vlakke plaat
Hechtgebondenheid	Hechtgebonden
Hoeveelheid asbest	23,5 m ²
Percentage Chrysotiel	2 - 5 %
Percentage Amfibool asbest	< 0.1 % (niet aantoonbaar)
Analysecertificaatnummer	A00093913.1

Bevestiging	Gespijkerd
Binnen / buiten	Binnen
Beschadiging	Niet
Verweerdheid	Niet

Risicoklasse	2
Gebruikte versie classificatiemodel	SMART 2.4 18102022 (ingangdatum 18-10-2022)

Containment RK2

Voorafgaand aan de werkzaamheden dient een containment te worden ingericht conform het certificatieschema.

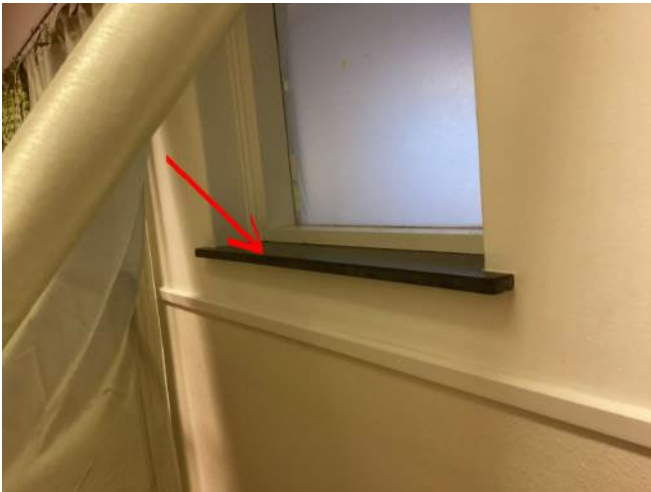
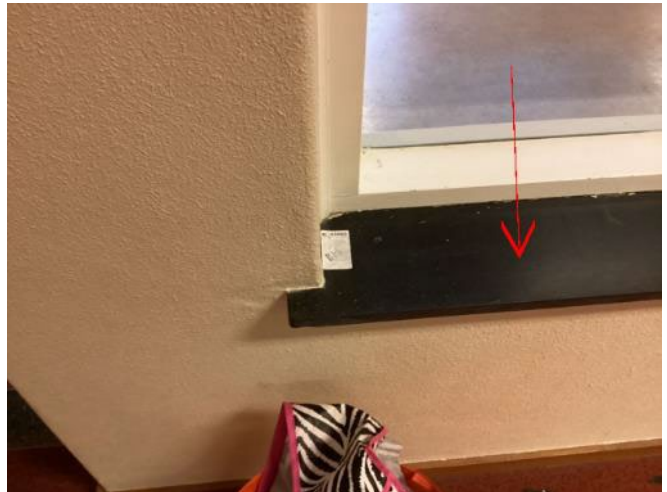
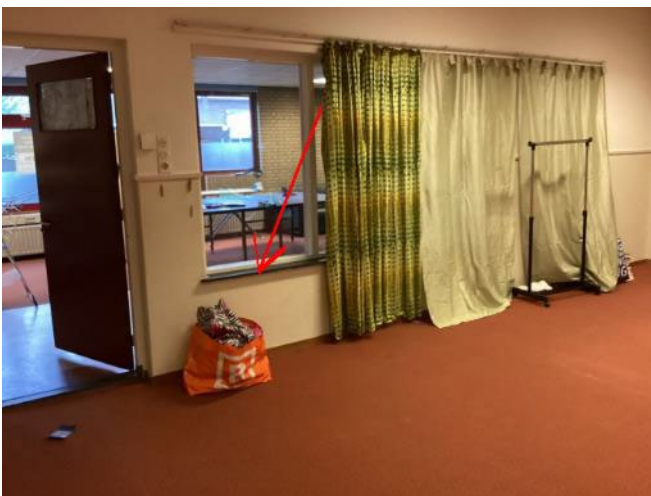
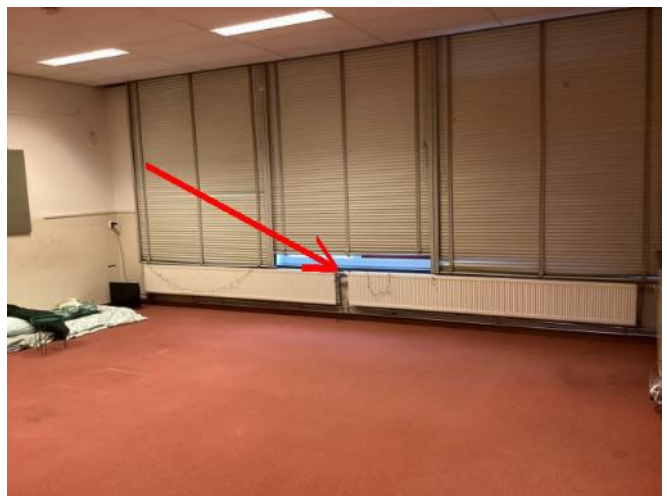
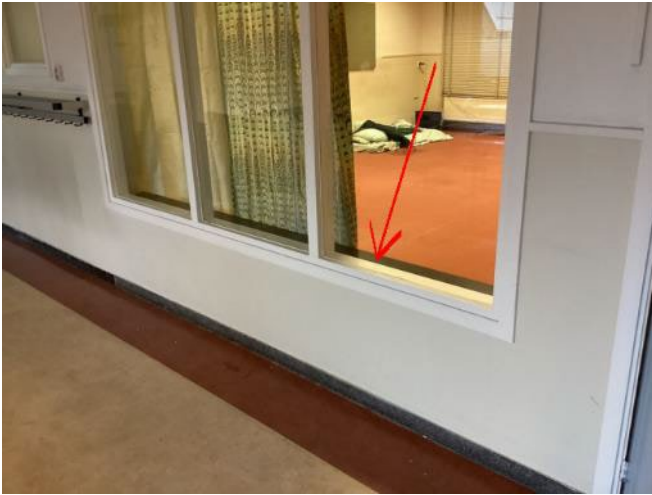
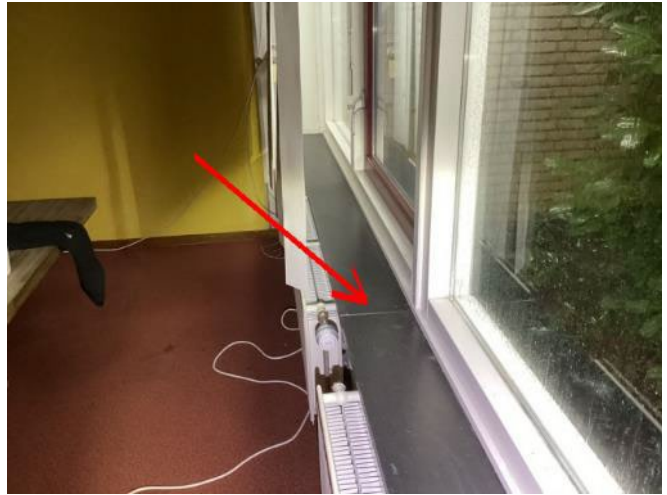
Bronnummer	9
Bron	Vensterbanken (zwart)
Locatie	VR 0.25, VR 0.22
Monsternummer	M16
Analysecertificaat	A00100107.1
Betreft	Asbesthoudend
Analyseresultaten	10-15% Chrysotiel
Hoeveelheid	10 m ¹
Bevestigingsmethode	Ingemetseld
Binding	Hechtgebonden
Verweerdheid	Niet
Beschadiging	Niet
Risicoklasse	2
Verwijderingsmethode	Binnensanering
Urgentie	Geen direct risico, bron verwijderen voorafgaand aan renovatie en/of sloop.
Omschrijving bron:	Betreffen vensterbanken onder de raamkozijnen.

Productspecificatie	Vensterbanken
Hechtgebondenheid	Hechtgebonden
Hoeveelheid asbest	10 m ³
Percentage Chrysotiel	10 - 15 %
Percentage Amfibool asbest	< 0.1 % (niet aantoonbaar)
Analysecertificaatnummer	A00100107.1

Bevestiging	Ingemetseld
Binnen / buiten	Binnen
Beschadiging	Niet
Verweerdheid	Niet

Risicoklasse	2
Gebruikte versie classificatiemodel	SMART 2.4 18102022 (ingangdatum 18-10-2022)

Containment RK2

Voorafgaand aan de werkzaamheden dient een containment te worden ingericht conform het certificatieschema.

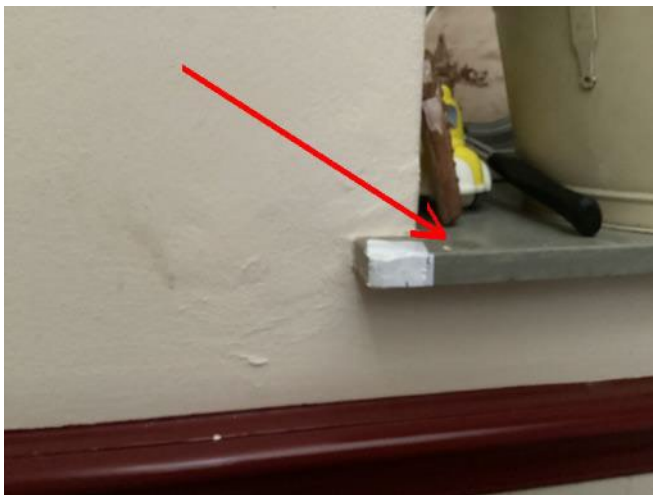
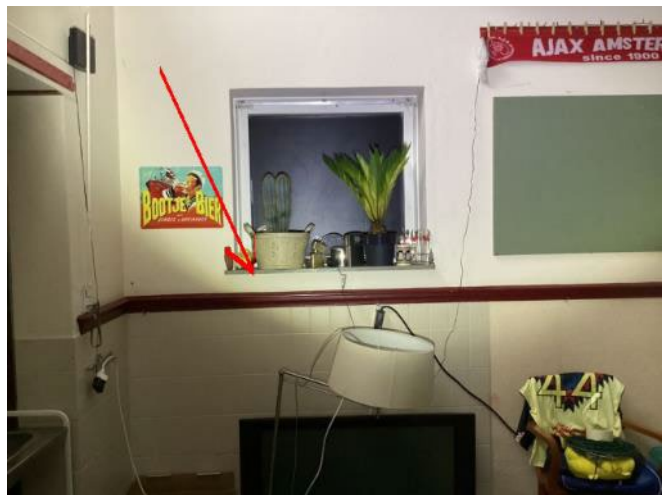
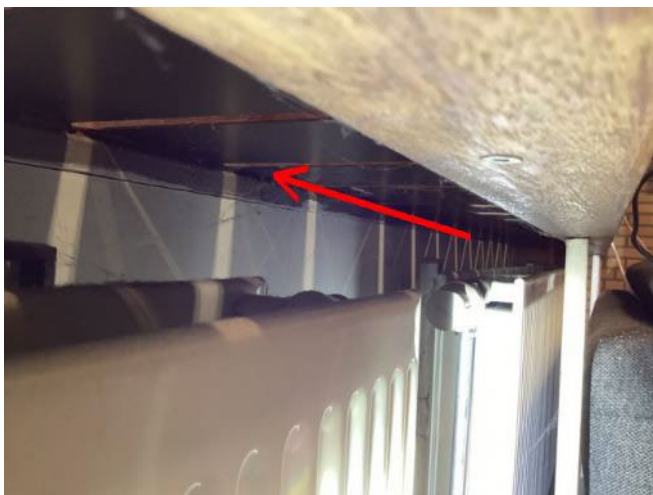
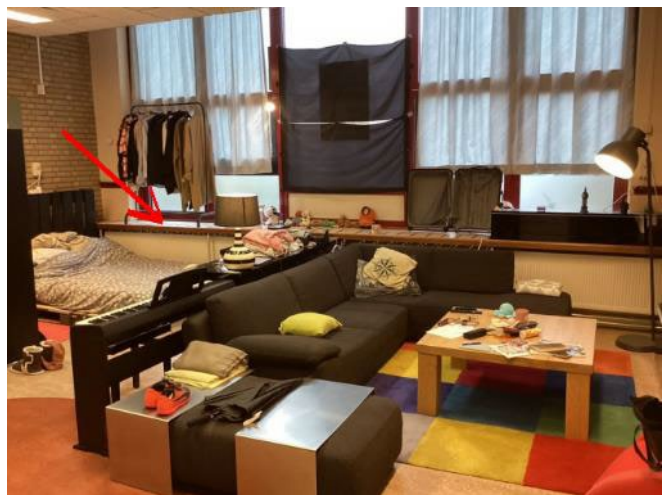
Bronnummer	10
Bron	Vensterbanken (grijs)
Locatie	VR 0.15 en VR 0.16
Monsternummer	M17
Analysecertificaat	A00100107.1
Betreft	Asbesthoudend
Analyseresultaten	10-15% Chrysotiel
Hoeveelheid	6 m ¹
Bevestigingsmethode	Ingemetseld
Binding	Hechtgebonden
Verweerdheid	Niet
Beschadiging	Niet
Risicoklasse	2
Verwijderingsmethode	Binnensanering
Urgentie	Geen direct risico, bron verwijderen voorafgaand aan renovatie en/of sloop.
Omschrijving bron:	Betreffen vensterbanken onder rasmkozijnen. In de ruimte vr0.15 zit de vensterbank onder een houten overzet vensterbank.

Productspecificatie	Vensterbanken
Hechtgebondenheid	Hechtgebonden
Hoeveelheid asbest	6 m ³
Percentage Chrysotiel	10 - 15 %
Percentage Amfibool asbest	< 0.1 % (niet aantoonbaar)
Analysecertificaatnummer	A00100107.1

Bevestiging	Ingemetseld
Binnen / buiten	Binnen
Beschadiging	Niet
Verweerdheid	Niet

Risicoklasse	2
Gebruikte versie classificatiemodel	SMART 2.4 18102022 (ingangdatum 18-10-2022)

Containment RK2

Voorafgaand aan de werkzaamheden dient een containment te worden ingericht conform het certificatieschema.

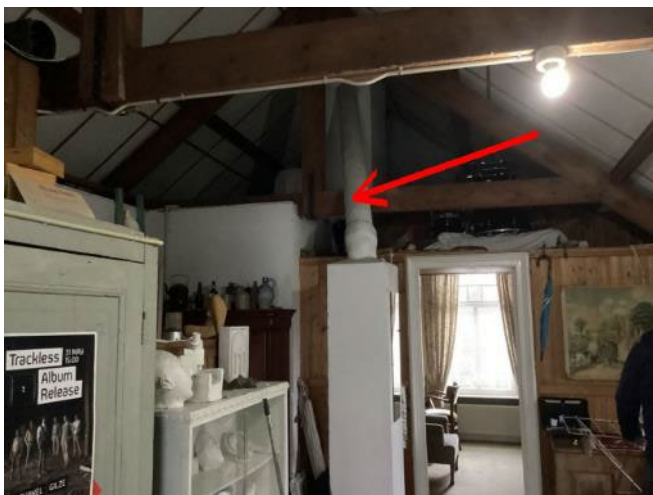
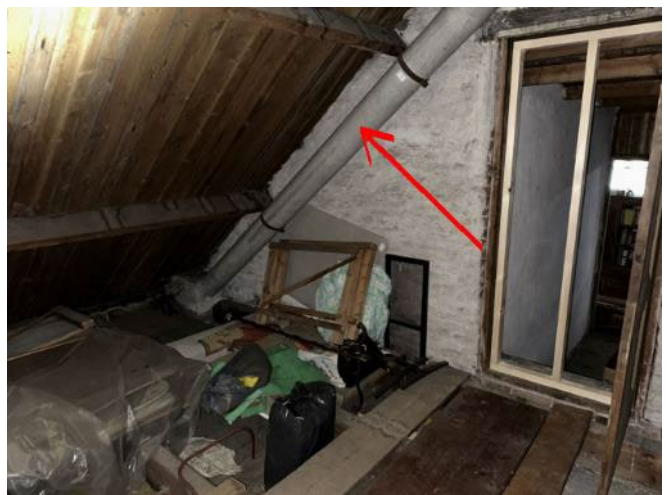
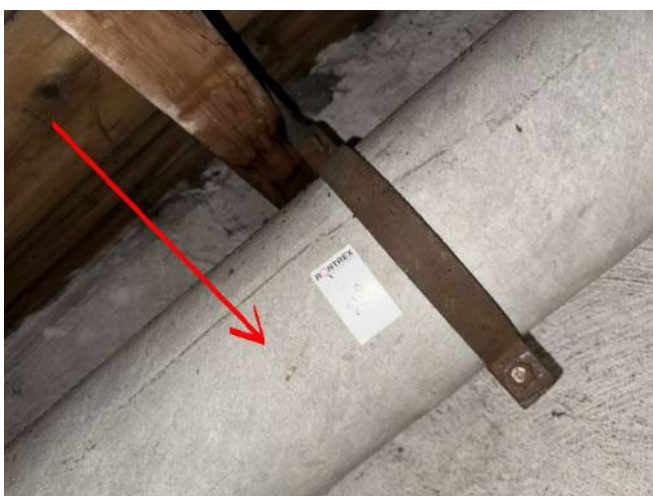
Bronnummer	11
Bron	Ontluchtingskanalen
Locatie	Vliering naast woonhuis en op 1e verdieping woonhuis
Monsternummer	M18
Analysecertificaat	A00100107.1
Betreft	Asbesthoudend
Analyseresultaten	10-15% Chrysotiel 2-5% Crocidoliet
Hoeveelheid	2 stuks
Bevestigingsmethode	Ingestort
Binding	Hechtgebonden
Verweerdheid	Niet
Beschadiging	Niet
Risicoklasse	2A
Verwijderingsmethode	binnensanering
Urgentie	Geen direct risico, bron verwijderen voorafgaand aan renovatie en/of sloop.
Omschrijving bron:	Betreffen 2 ontluchtingskanalen welke deels zijn ingestort. 1 is zichtbaar op de 1e verdieping van de woning en direct op de vliering welke vanuit het woonhuis te betreden is.

Productspecificatie	Asbestcement buizen en kanalen
Hechtgebondenheid	Hechtgebonden
Hoeveelheid asbest	2 stuks
Percentage Chrysotiel	10 - 15 %
Percentage Amfibool asbest	2 - 5 %
Analysecertificaatnummer	A00100107.1

Bevestiging	Ingestort in beton of cement
Binnen / buiten	Binnen
Beschadiging	Niet
Verweerdheid	Niet

Risicoklasse	2A
Gebruikte versie classificatiemodel	SMART 2.4 18102022 (ingangdatum 18-10-2022)

Containment RK2A - uitzondering eindmeting

Voorafgaand aan de werkzaamheden dient een containment te worden ingericht conform het certificatieschema.

Voor de eindmeting geldt de uitzondering zoals vastgelegd in Artikel 4.30 (Uitzondering in geval van eindmeting) van de Arboregeling (Strc. 2017 - 23415) en er dient getoetst te worden aan 10.000 vezels/m³.

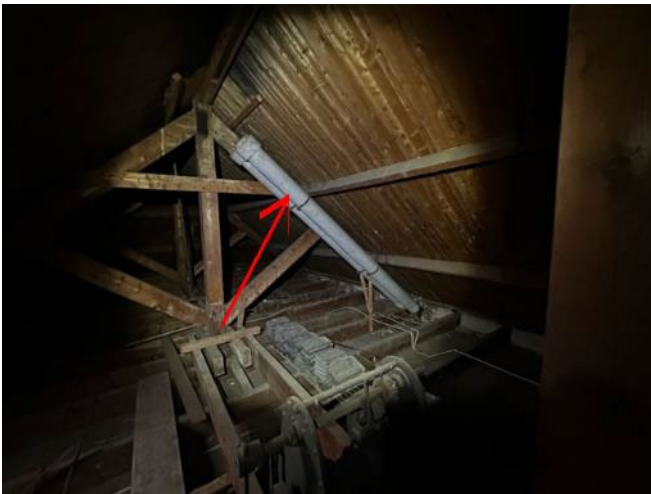
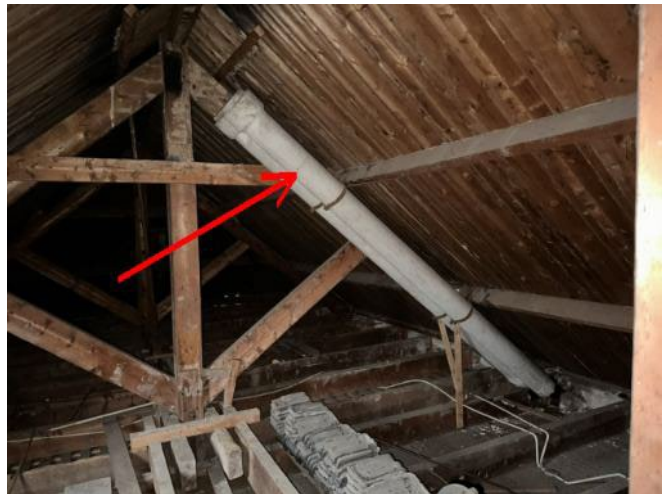
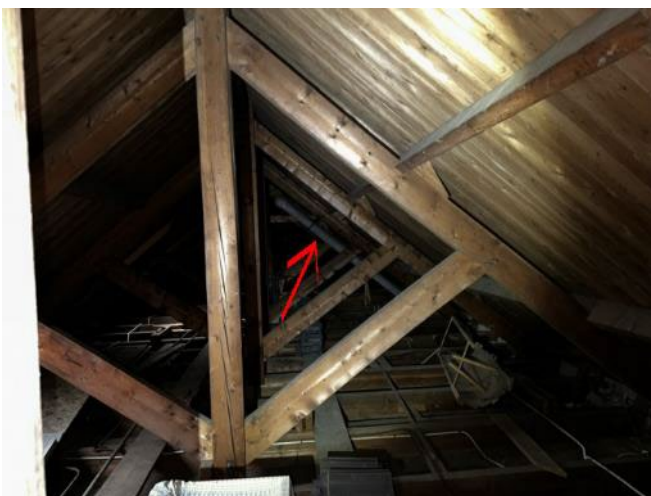
Bronnummer	12
Bron	Ontluchtingskanalen
Locatie	Op de vliering boven schoolgebouw
Monsternummer	VM1, M18
Analysecertificaat	A00100107.1
Betreft	Asbesthoudend
Analyseresultaten	10-15% Chrysotiel 2-5% crocidoliet
Hoeveelheid	2 stuks
Bevestigingsmethode	Aan beugels
Binding	Hechtgebonden
Verweerdheid	Niet
Beschadiging	Niet
Risicoklasse	1
Verwijderingsmethode	Binnensanering
Urgentie	Geen direct risico, bron verwijderen voorafgaand aan renovatie en/of sloop.
Omschrijving bron:	Betreffen 2 voormalige ontluchtingsbuizen op de vliering boven de school. Deze zijn enkel nog in beugels bevestigd.

Productspecificatie	Asbestcement buizen en kanalen
Hechtgebondenheid	Hechtgebonden
Hoeveelheid asbest	2 stuks
Percentage Chrysotiel	10 - 15 %
Percentage Amfibool asbest	2 - 5 %
Analysecertificaatnummer	A00100107.1

Bevestiging	Geklemd met latten en/of beugels (asbesthoudende toepassing zelf is los)
Binnen / buiten	Binnen
Beschadiging	Niet
Verweerdheid	Niet

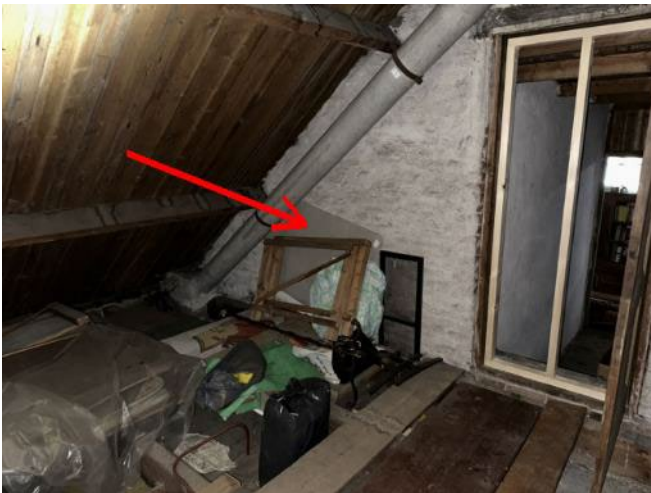
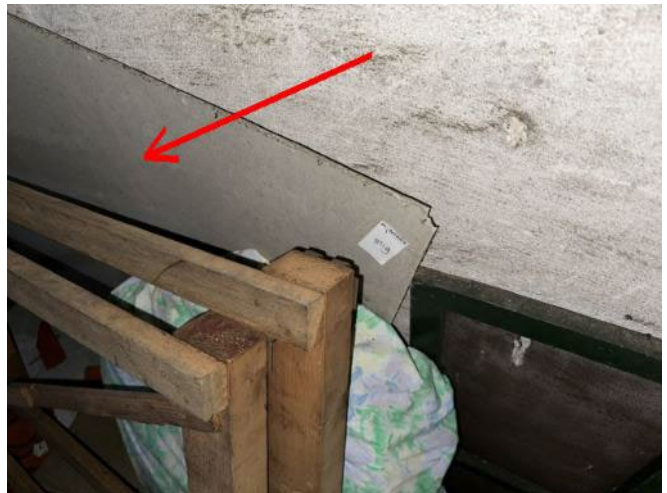
13	Plaatmateriaal	Op vliering boven school	0,5 m ²	1, binnensanering	Geen direct risico, bron verwijderen voorafgaand aan renovatie en/of sloop.

Bronnummer	13
Bron	Plaatmateriaal
Locatie	Op vliering boven school
Monsternummer	M19
Analysecertificaat	A00100107.1
Betreft	Asbesthoudend
Analyseresultaten	2-5% Chrysotiel
Hoeveelheid	0,5 m ²
Bevestigingsmethode	Los
Binding	Hechtgebonden
Verweerdheid	Niet
Beschadiging	Niet
Risicoklasse	1
Verwijderingsmethode	Binnensanering
Urgentie	Geen direct risico, bron verwijderen voorafgaand aan renovatie en/of sloop.
Omschrijving bron:	Betreft een los stuk plaatmateriaal onder een asbesthoudende ontluichtingsbuis op de vliering boven de school.

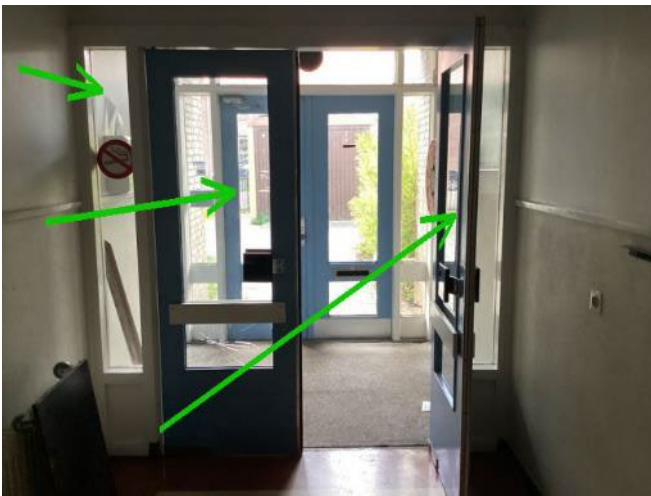
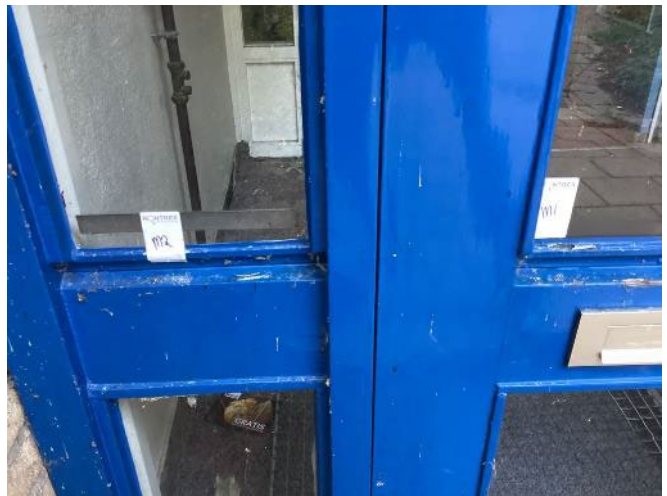
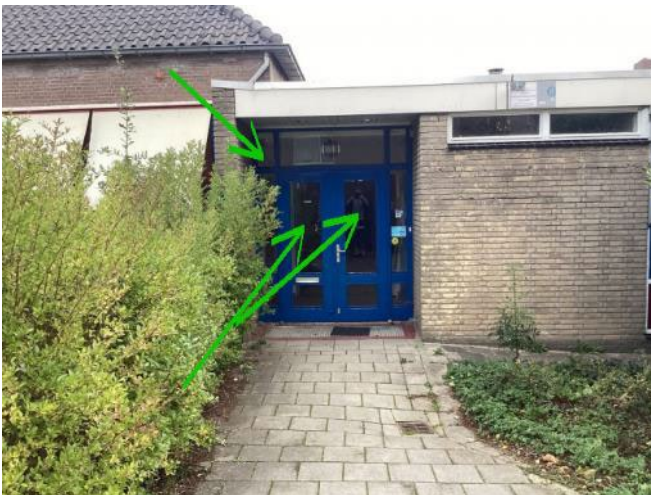
Bronnummer	1
Bron	Beglazingskit
Locatie	Portaal thv meterkast/entree
Monsternummer	M1, M2
Analysecertificaat	A00093913.1
Betreft	Niet asbesthoudend
Hoeveelheid	15 m ¹
Omschrijving bron:	Betreft beglazingskit rondom de enkele beglazing van vaste ramen en deuren.

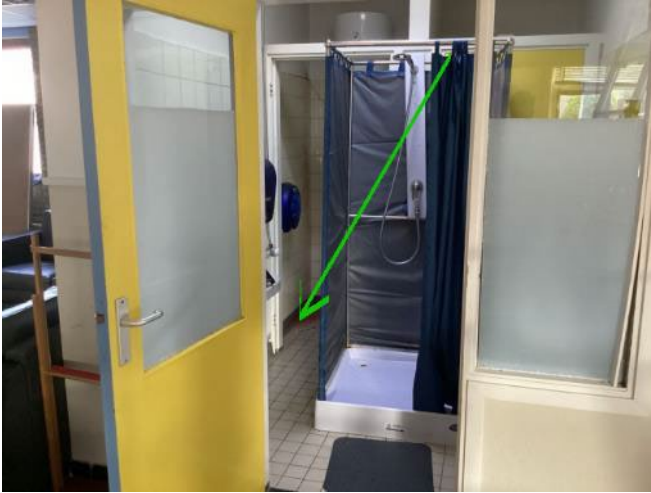
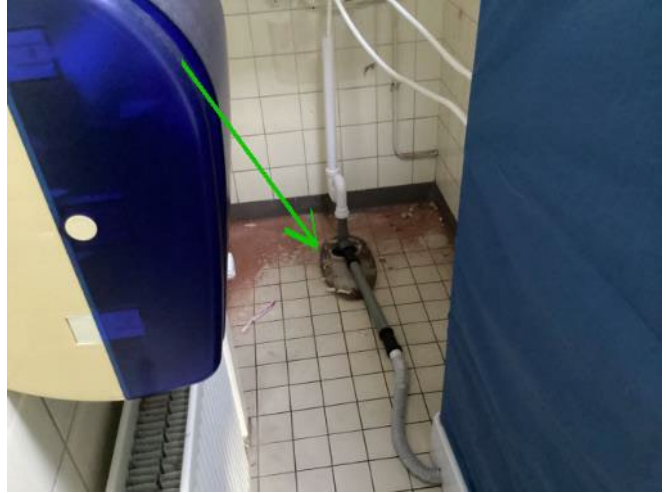
Bronnummer	3
Bron	Restanten kit
Locatie	WC 0.19
Monsternummer	M5, M6
Analysecertificaat	A00093913.1
Betreft	Niet asbesthoudend
Hoeveelheid	0.5 m ¹
Omschrijving bron:	Betreffen kit restanten op de vloer van WC 0.19.

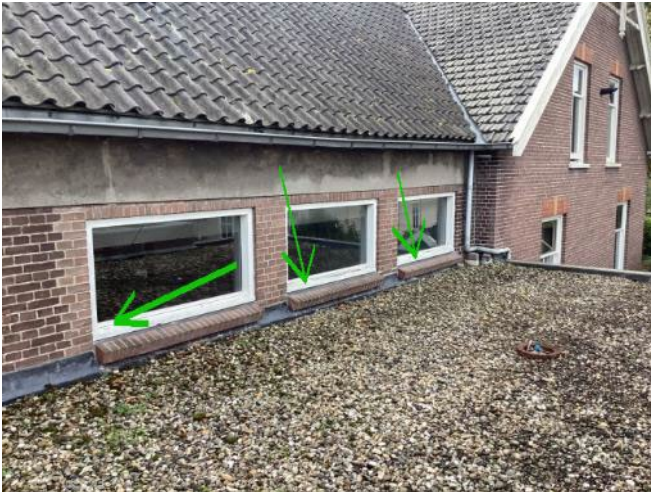
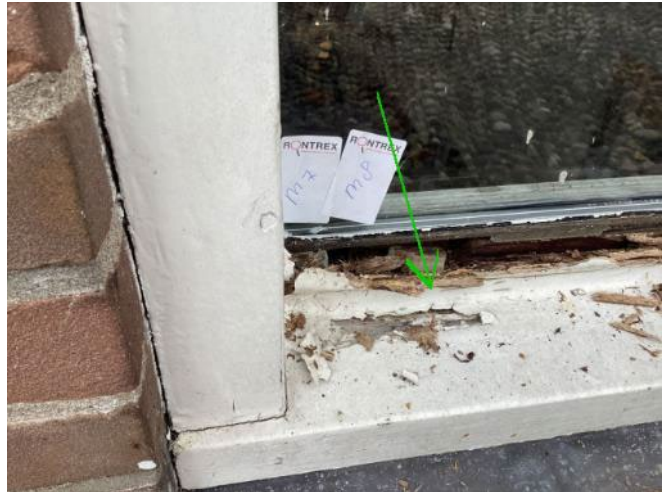
Bronnummer	4
Bron	Beglazingskit
Locatie	Lokaal VR 0.14
Monsternummer	M7, M8
Analysecertificaat	A00093913.1
Betreft	Niet asbesthoudend
Hoeveelheid	9 m ¹
Omschrijving bron:	Betreft beglazingskit rondom het oude isolatieglas.

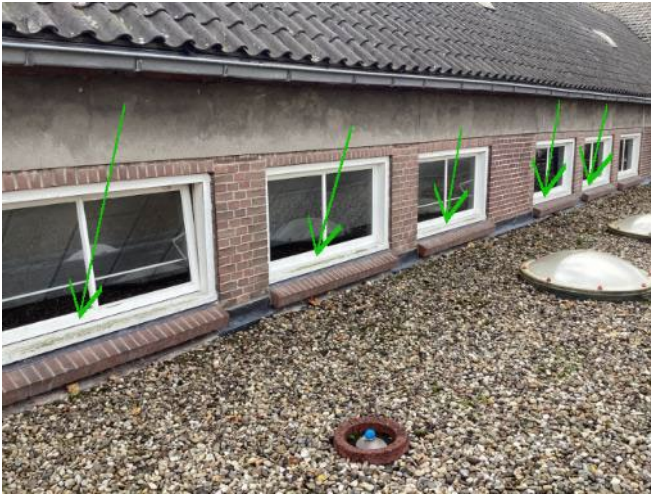
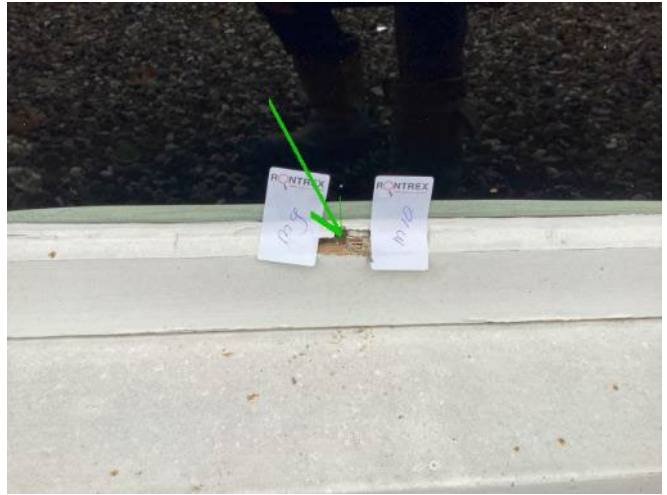
Bronnummer	5
Bron	Stopverf
Locatie	Lokaal VR 0.15 en VR 0.16
Monsternummer	M9, M10
Analysecertificaat	A00093913.1
Betreft	Niet asbesthoudend
Hoeveelheid	24 m ¹
Omschrijving bron:	Betreft stopverf rondom de enkele beglazing van vaste ramen in lokaal VR0.15 en VR0.16.

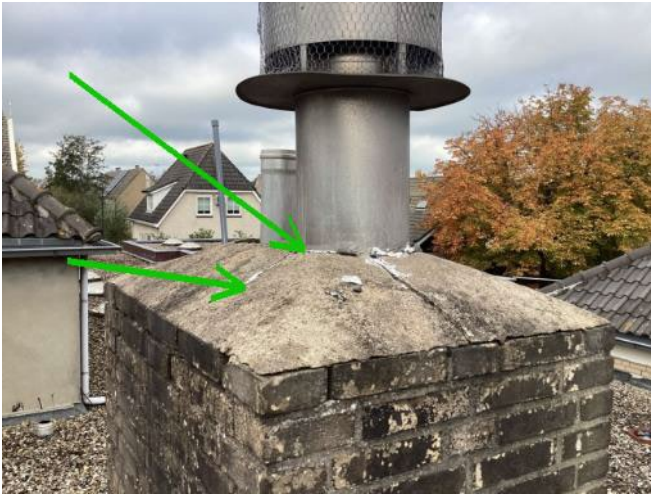
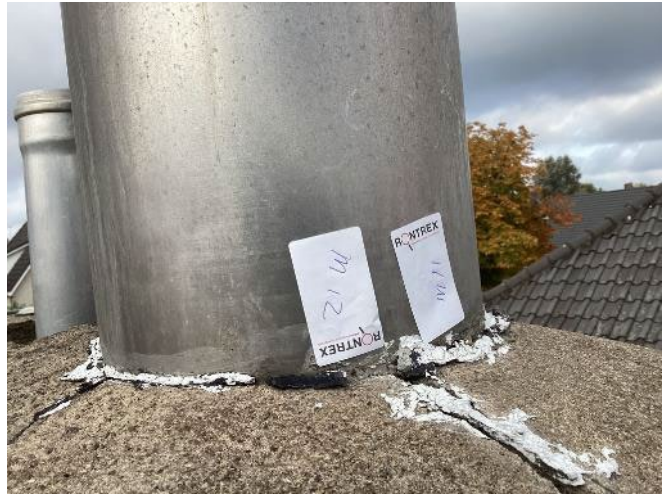
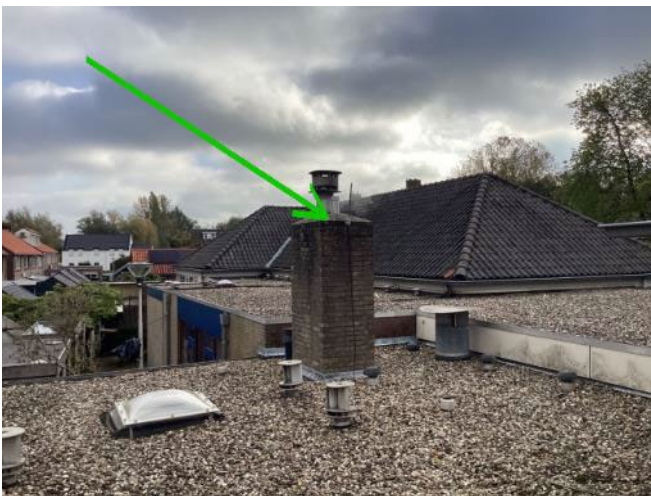
Bronnummer	6
Bron	Afdichtingskit
Locatie	Schoorsteen op dak boven ruimte TR 0.18
Monsternummer	M11, M12
Analysecertificaat	A00093913.1
Betreft	Niet asbesthoudend
Hoeveelheid	1 m ¹
Omschrijving bron:	Betreft kit als afdichting op de schoorsteenplaat en rondom afvoerpipj schoorsteen.

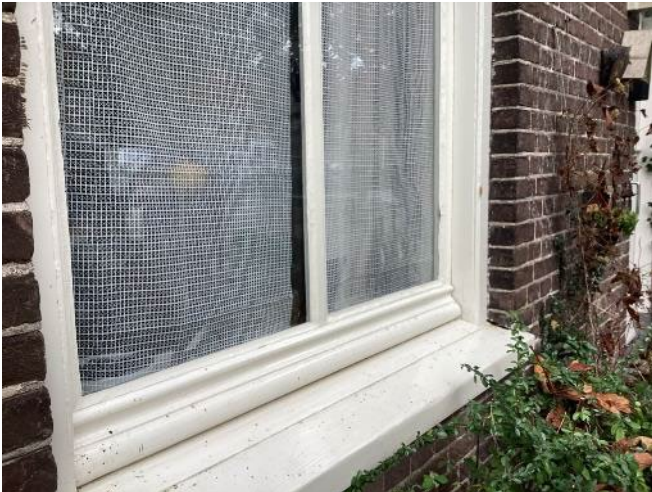
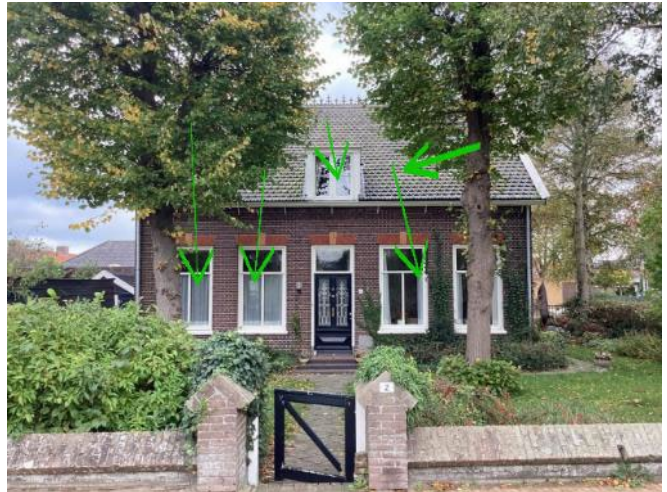
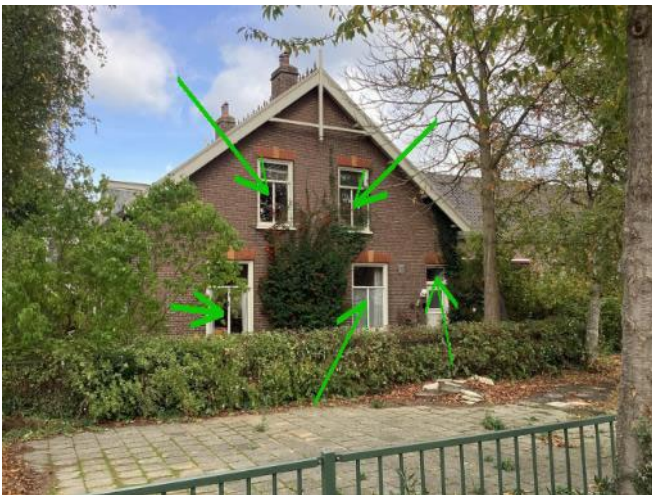
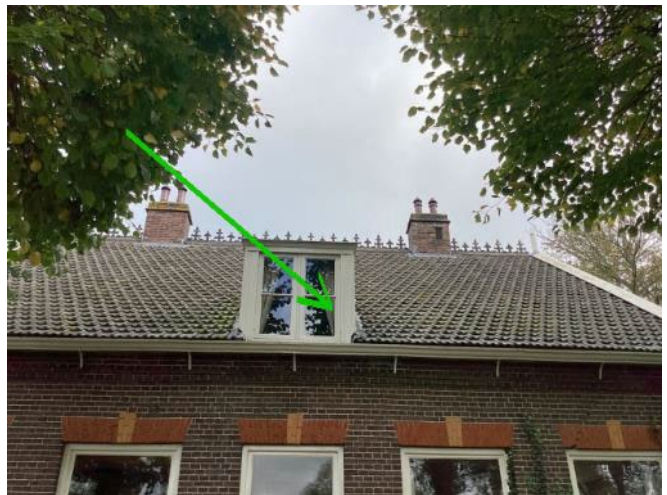
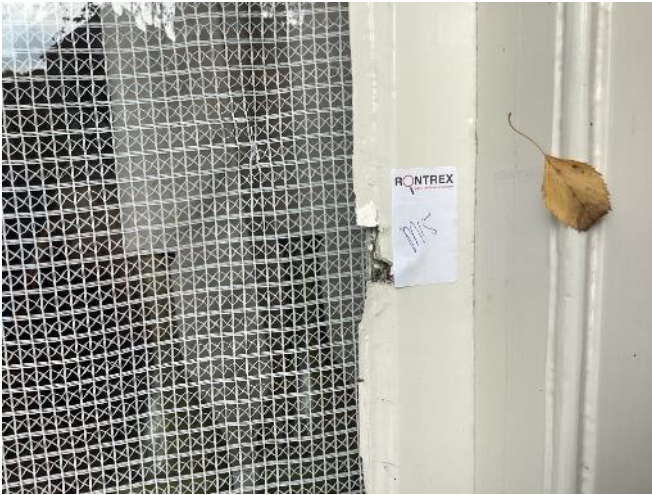
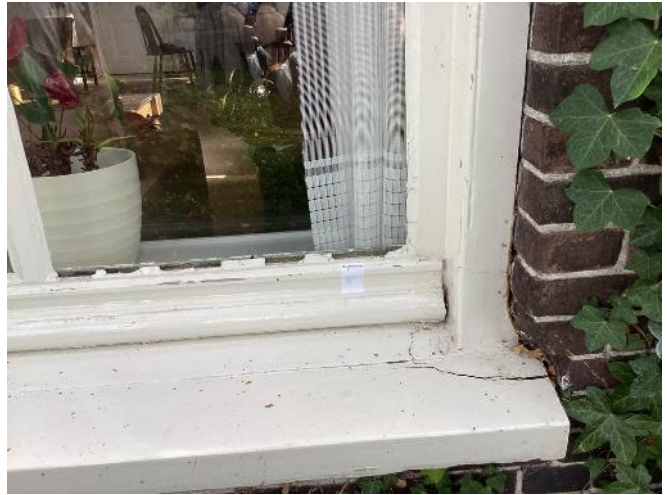
Bronnummer	8
Bron	Stopverf
Locatie	Buitenschil woning
Monsternummer	M14, M15
Analysecertificaat	A00093913.1
Betreft	Niet asbesthoudend
Hoeveelheid	125 m ¹
Omschrijving bron:	Betreft stopverf rondom enkele beglazing van vaste ramen, van schuiframen en van deuren in de buitenschil van de woning.
