Verkennend bodem- en
asbestonderzoek
Basisschool de Tweespan te
Schelluinen

Aeres Milieu Projectnummer : AM21616
Status rapport : Definitief (versie 1)
Datum : 14 juli 2022

Opdrachtgever : Ordito
Postbus 94
5126 ZH Gilze

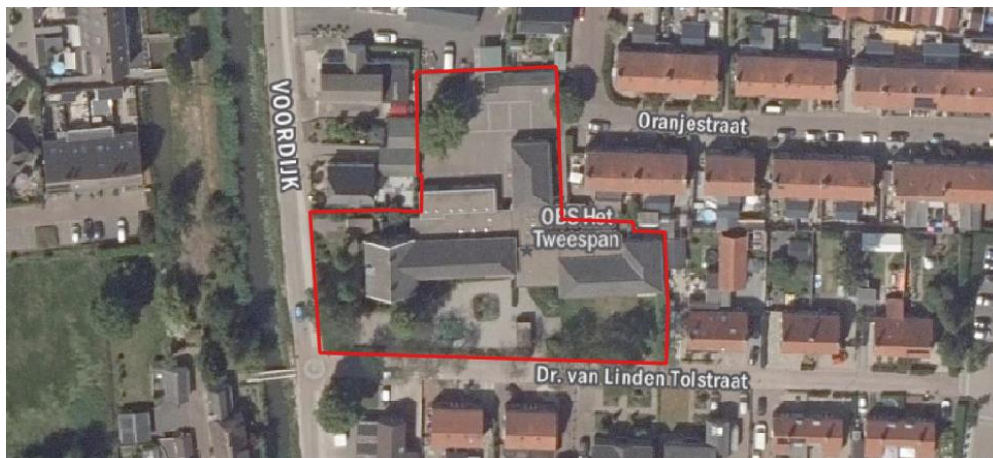
Afbeelding 1: Begrenzing onderzoekslocatie (bron luchtfoto: PDOK-viewer)

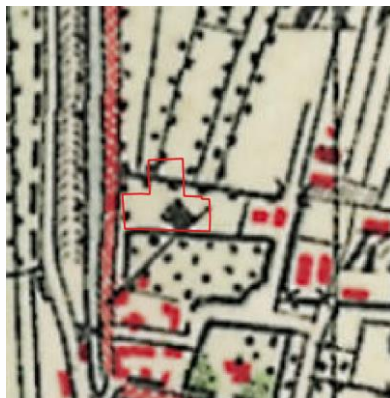
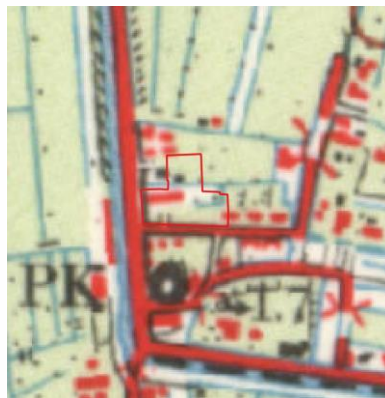
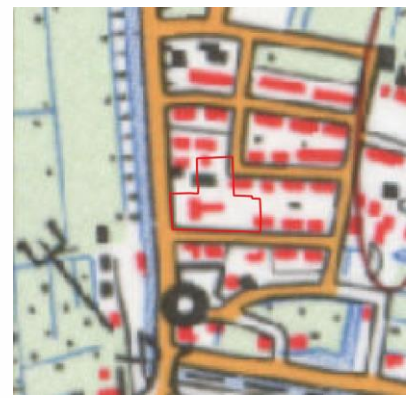
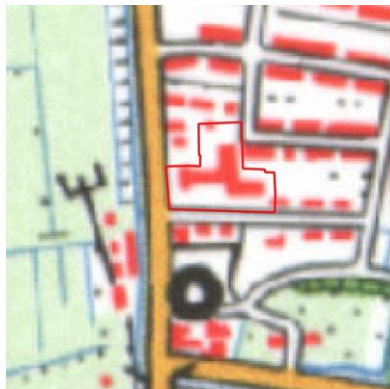
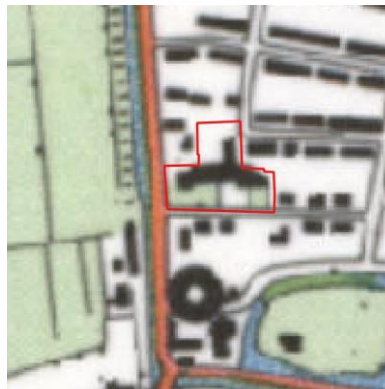
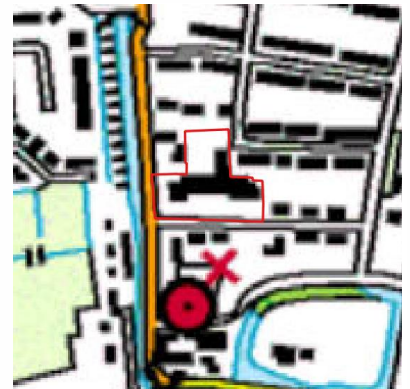
In het kader van het vooronderzoek is historisch kaartmateriaal bestudeerd. Uit kaartmateriaal van de geraadpleegde historische kaarten is af te leiden dat de onderzoekslocatie tot aan halverwege de jaren dertig van de twintigste eeuw onbebouwd was. Op de kaart uit 1962 is zuidwestelijk op de locatie bebouwing waar te nemen op de onderzoekslocatie. Eind jaren zestig van de 20^{ste} eeuw breidt de bebouwde kom van Schelluinen zich verder uit en wordt de huidige bebouwing (school) binnen het plangebied gerealiseerd.

Afbeelding 2: geraadpleegde historische kaarten (bron kaarten: topotijdreis.nl)

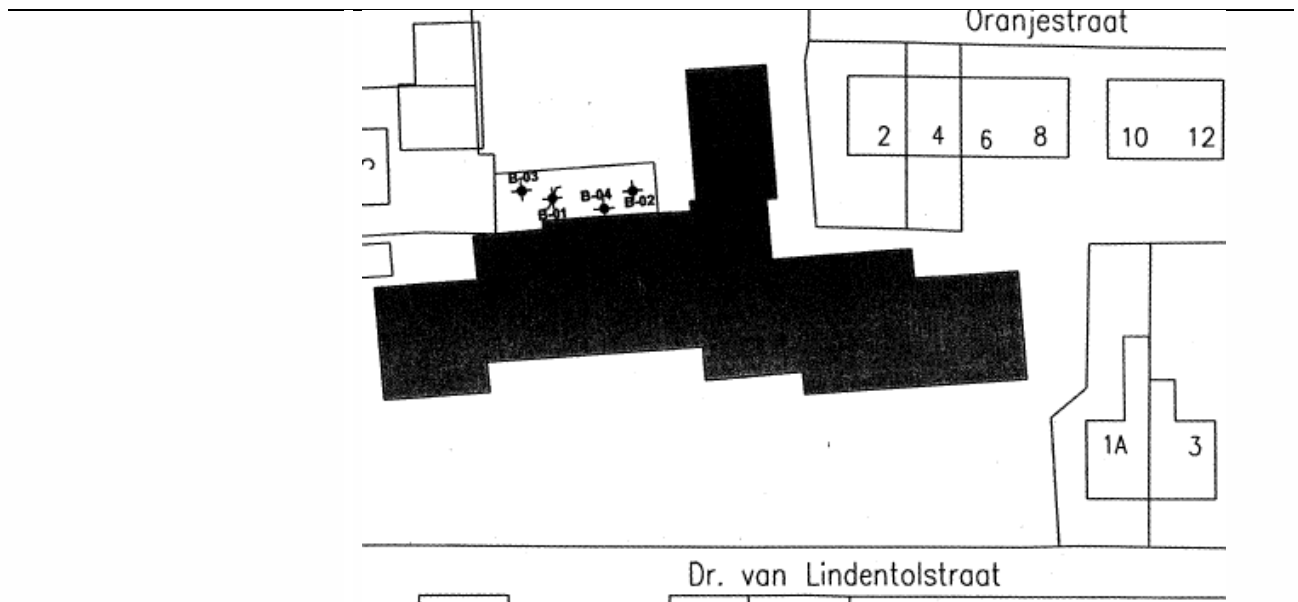
Kenmerk	Bijzonderheden
Verkennd bodemonderzoek, perceel Dr. Van Linden Tolstraat 1, rapport Inpijn-Blokpoel, d.d. 10-05-2005	<p>Aanleiding voor het onderzoek is de voorgenomen uitbreiding van het bestaande schoolgebouw</p> <p>Zintuigelijk zijn er in boring 3 sterke puinbijnemingen waargenomen.</p> <p><i>Bovengrond:</i> Licht verhoogd met zink.</p> <p><i>Ondergrond:</i> Licht verhoogd met cadmium, kwik en zink.</p> <p><i>Grondwater:</i> Licht verhoogd met cadmium en minerale olie.</p> <p><i>Conclusie:</i> De aangetroffen bodemkwaliteit wordt aanvaardbaar geacht en vormt geen belemmering voor de geplande uitbreiding.</p>

Afbeelding 3: Boorpuntentekening (bron: VBO Inpijn-Blokpoel)

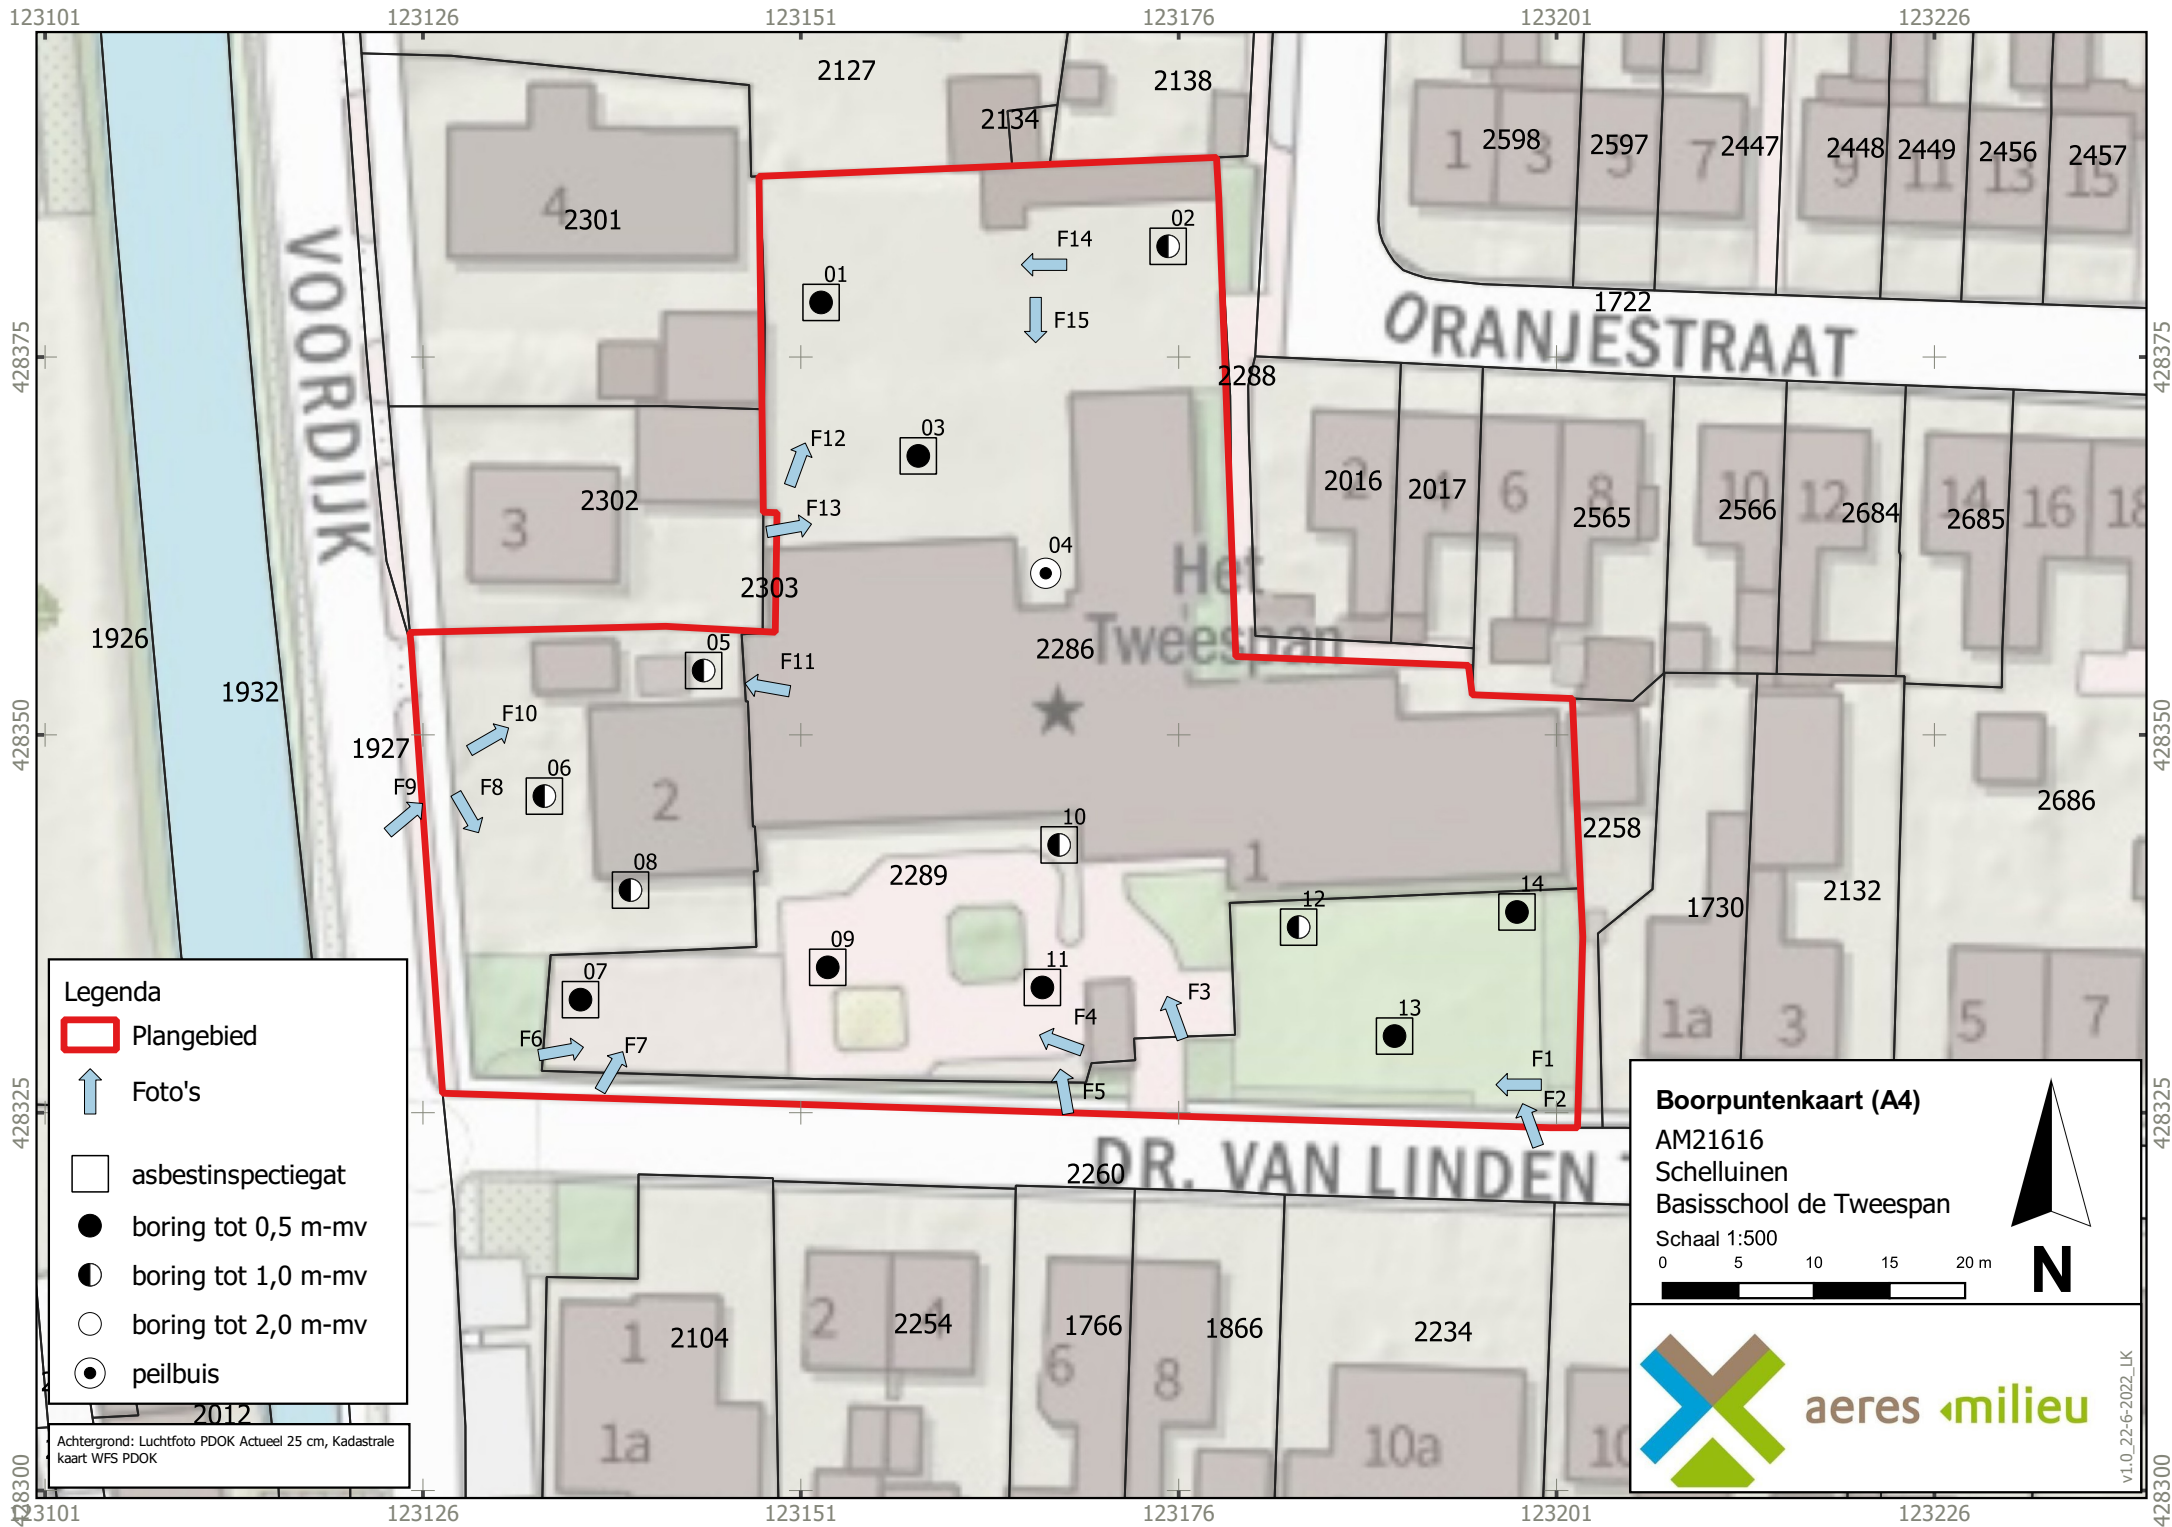
Situatietekening onderzoekslocatie met boorpunten en
asbestinspectiegaten

Op 13 juni 2022 is een veldinspectie uitgevoerd. Hierbij is gelet op het terreingebruik en de aanwezigheid van ondergrondse tanks, stookplaatsen, (half)verhardingslagen, ophogingen, storthopen, dempingen, afgravingen en asbestverdacht materiaal op het terrein. Een fotoreportage van de onderzoekslocatie is opgenomen in bijlage 2. De fotostandplaatsen zijn opgenomen op een situatietekening in bijlage 3.
